# TECHNISCH VERSLAG I.K.V. GRONDVERZET

Ex-OVAM-parking aan de Kanunnik De Deckerstraat te Mechelen  
**STAD MECHELEN**

**Draftrapport**

Dossiernr. 32910.R.01

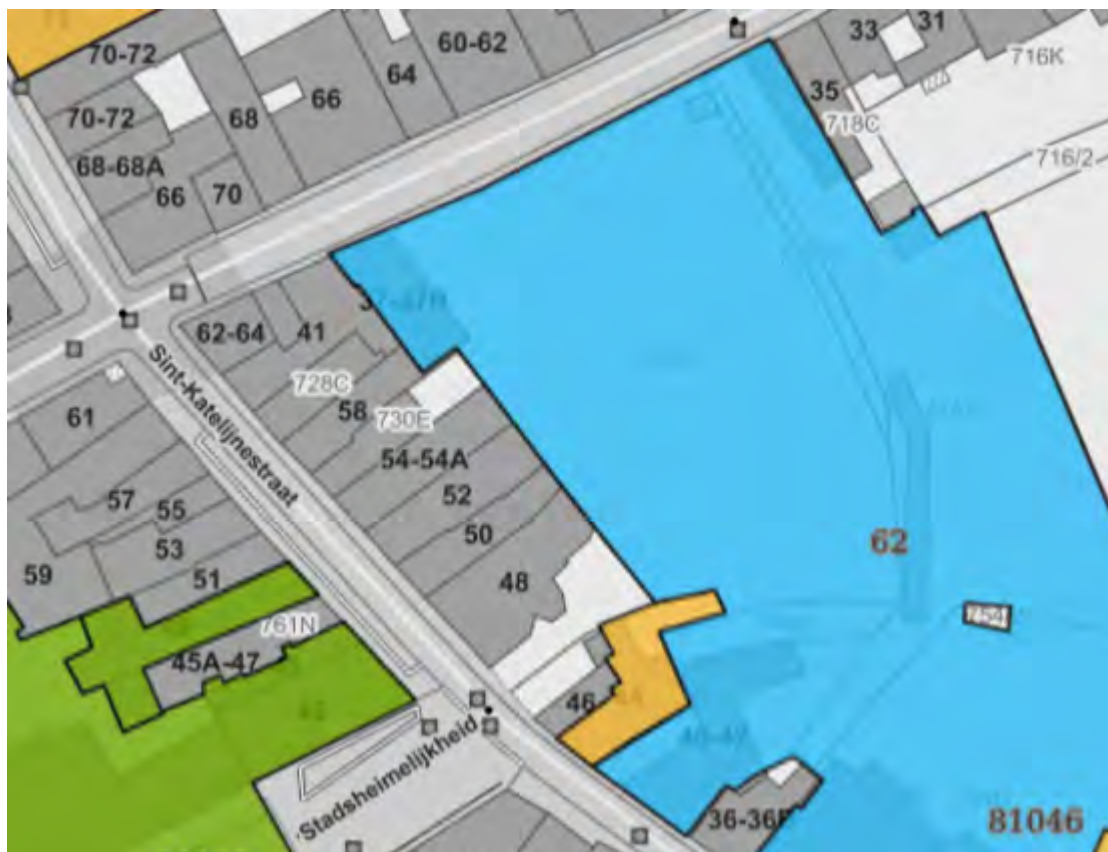
**Figuur 2: Voorgaande bodemonderzoeken (Bron: Geoloket OVAM)**

Om de aanwezigheid van voorgaande bodemonderzoeken na te gaan werd het Geoloket van OVAM geraadpleegd op 11/05/2022 (**Figuur 2**).

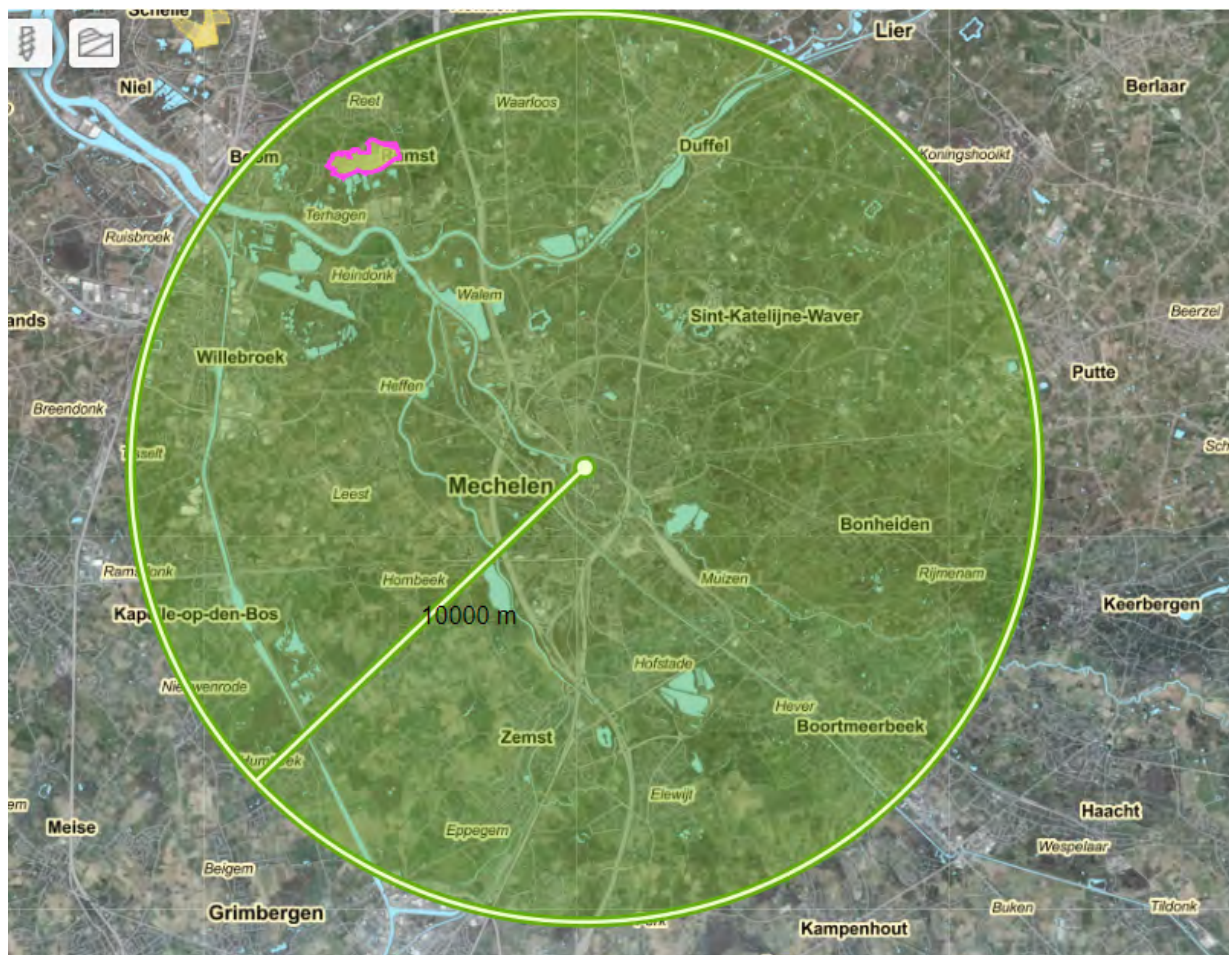
**Figuur 3: Vergunningen ontginningen in de omgeving (Bron: DOV)**

In een straal van 10 kilometer rond de onderzoekslocatie zijn een aantal (voorgaande) milieuvergunningen gekend voor de ontginning van Eikerveld – Voskenshoek te Rumst. Op **Figuur 3** wordt een overzicht van de vergunningen gegeven in tabelvorm en op figuur.

Uit de vergelijking van de boorbeschrijvingen van het uitgevoerde veldwerk met de geologische opbouw ter hoogte van de ontginning Eikerveld – Voskenshoek blijkt dat er geen is voor de bodem ter hoogte van de onderzoekslocatie. Hierbij werd de geologie ter hoogte van de ontginning bepaald aan de hand van de virtuele boring via DOV.
